Encontrando o Aterramento Comum: Um Estudo de Caso de Correntes Fantasma e Loops de Terra

Matthew Boecker and Genardo Corpuz
Lower Colorado River Authority

Jared Candelaria and Ariana Hargrave
Schweitzer Engineering Laboratories, Inc.

Sumário—Em fevereiro de 2018, um relé diferencial de corrente que protegia um autotransformador de 138 kV/69 kV atuou para uma falta à terra fora da zona de proteção. As condições do sistema eram tais que o lado de baixa tensão do autotransformador estava aberto, mas os relatórios de evento do relé mostraram correntes de falta presentes no lado de baixa tensão. A investigação inicial indicou um problema no circuito secundário do transformador de corrente (TC) (o TC, fiação do cabo, ou entrada do relé), e mais três faltas que ocorreram na semana seguinte ajudaram a restringir estas opções. Este artigo descreve a investigação dessas faltas, como a causa raiz foi encontrada, e de que forma a elevação do potencial de terra pode causar a circulação de correntes fantasmas (“phantom currents”) nos circuitos do TC do relé.

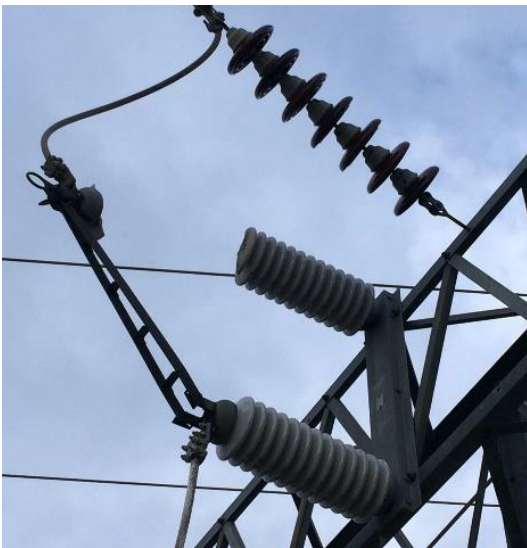
A primeira falta ocorreu em 14 de fevereiro às 3h34. Foi uma falta AG na chave seccionadora S11 no lado da linha do disjuntor aberto, CB5. A Fig. 5 exibe a chave, onde um *flashover* para a estrutura fez com que a chave se separasse do isolador. A localização no sistema é mostrada como falta 1 na Fig. 4. Embora esta falta claramente não estivesse na zona de proteção do relé do transformador, o relé deu trip através do elemento diferencial com restrição porcentual da fase C. Os disjuntores de 138 kV (CB2 e CB3) e o disjuntor de 69 kV (CB4) abriram em resposta.

Fig. 5. Primeira falta na fase A da Chave Seccionadora S11.

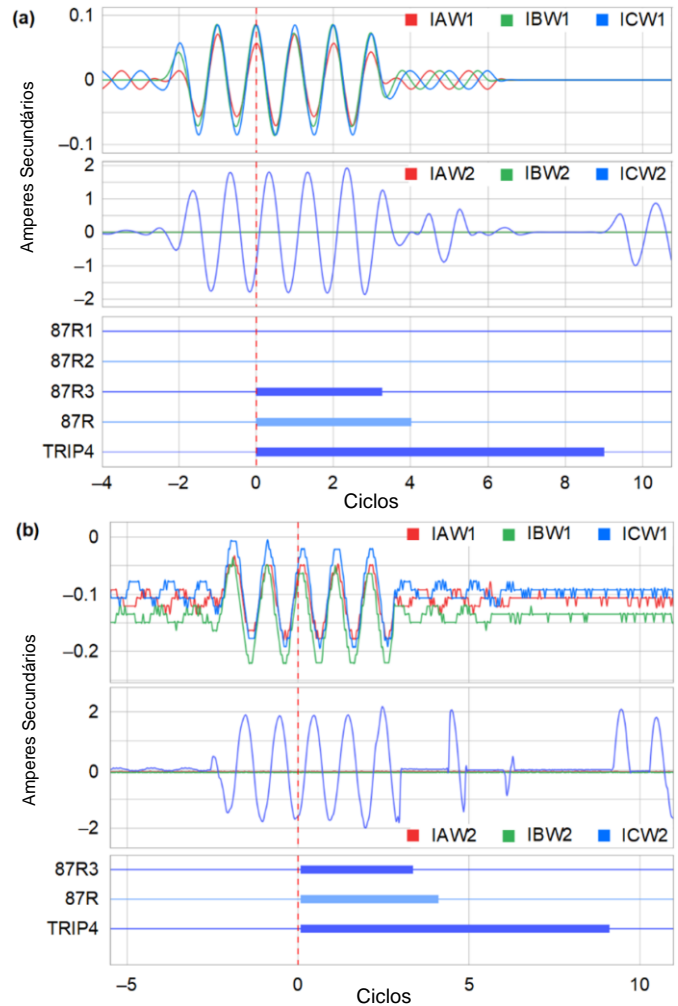
A Fig. 6a exibe a oscilografia filtrada e a Fig. 6b exibe o a oscilografia bruta, não filtrada, extraídos do relé diferencial do transformador após a falta. As correntes do enrolamento 1 (W1) são provenientes do lado de 138 kV e as correntes do enrolamento 2 (W2) são provenientes do lado de 69 kV.

Analisando os eventos, imediatamente se destaca o fato de as correntes de W1 serem todas aproximadamente iguais, com baixa magnitude e em fase umas com as outras. Isto é característico da corrente de terra de sequência-zero. Esta corrente é esperada, pois existe um longo caminho que interliga o lado de 138 kV da Subestação A com outro autotransformador aterrado de 138/69 kV em outra subestação e com o sistema de 69 kV. Isso fornece um caminho alternativo para circulação da corrente de terra para a falta. A corrente de terra vai subir através do terra no lado de 138 kV do transformador na Subestação A e vai alimentar a falta através deste longo caminho. Esta corrente de terra fluirá através dos TCs do W1 e será detectada pelo relé.

Fig. 6. Oscilografia filtrada (a) e bruta (b) do relé do transformador após a primeira falta.

O segundo fato digno de observação é que W2 mediu corrente na fase C. Isto não era esperado. Com o lado de 69 kV do transformador isolado, conforme mostrado na Fig. 4, nenhuma corrente deve circular em W2. Os eventos também mostram que a corrente do W2 da fase C está formando um arco. Este arco continuou mesmo após o transformador ter desligado. O tempo de duração deste arco foi devido ao relé de sobrecorrente de terra temporizado eletromecânico remoto ter levado 34 ciclos para eliminar a falta.

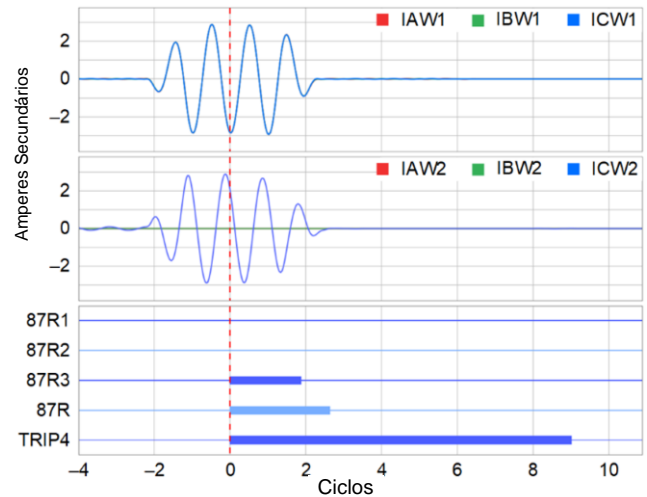
A Fig. 7 exibe a oscilografia filtrada do relé do transformador. A oscilografia bruta é similar.

Imediatamente evidente é o fato de as correntes do W1 serem todas exatamente iguais e estarem em fase, novamente indicando uma corrente de terra de sequência-zero pura. A magnitude é maior desta vez, pois o transformador está atuando como uma fonte de terra para uma falta em uma linha próxima. W2 está novamente detectando corrente na fase C com o lado de 69 kV aberto. A magnitude também é maior desta vez, e não há arco nas correntes de W2.

Fig. 7. Oscilografia filtrada do relé do transformador após a segunda falta.

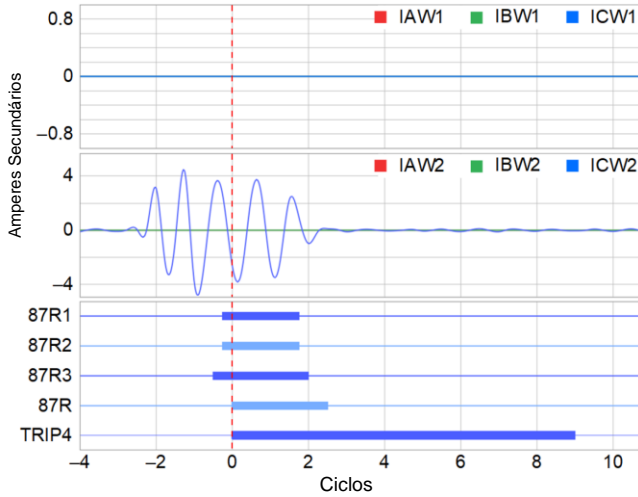
A Fig. 8 exibe a oscilografia filtrada extraída do relé do transformador após a falta. Como o transformador estava completamente isolado do sistema, não deve haver quaisquer correntes em nenhum dos enrolamentos. No entanto, ainda há corrente detectada no W2 da fase C.

A ativação de todos os elementos diferenciais trifásicos foi correta de acordo com os ajustes de compensação do transformador, que foram definidos como 12 para ambos W1 e W2. Para obter mais informações sobre compensação do diferencial do transformador, consulte [2]. Para esta falta, o relé novamente operou corretamente com base nas correntes que mediu. Mas a questão permaneceu: Por que o relé mediu tais correntes?

Fig. 8. Oscilografia filtrada do relé do transformador após a quarta falta.

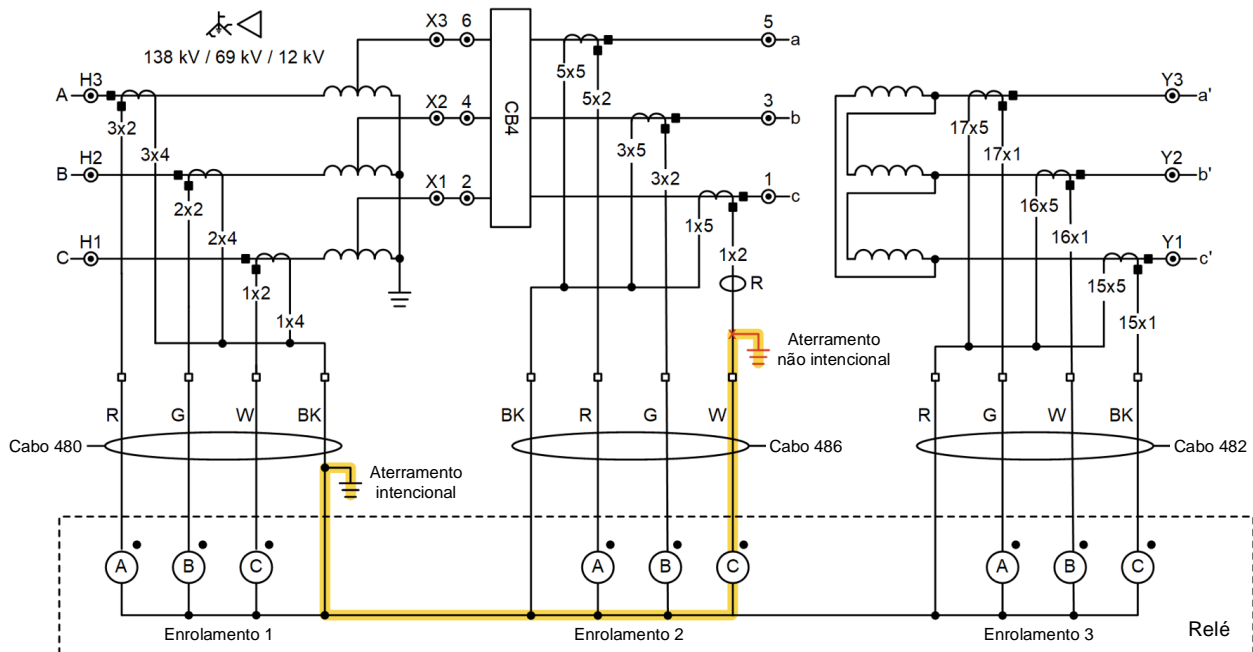
Sabíamos então onde o aterramento intencional estava localizado, e sabíamos também que havia circulação de corrente através da entrada de corrente da fase C (IC) no W2 do relé. Como o circuito primário do lado de 69 kV estava aberto no instante das faltas, este circuito aberto refletiria no lado secundário do TC, fazendo com que o enrolamento secundário do TC (1x2 a 1x5) também fosse equivalente a um circuito aberto. Tendo isso em mente, a única forma de a corrente fluir do aterramento intencional através da entrada IC do relé era através do caminho destacado mostrado na Fig. 10. O aterramento não intencional teria que estar localizado no lado da polaridade da entrada do W2 da fase C do relé, conforme mostrado na Fig. 10.

Fig. 10. Diagrama trifilar simplificado do circuito diferencial.

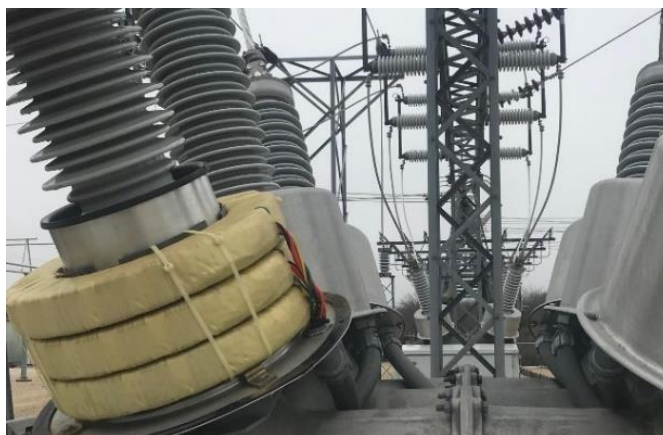
Em seguida, a concessionária removeu a tampa do TC do Polo 1 (fase C) no lado de 69 kV do transformador para inspecionar os cabos do TC. Isso está mostrado na Fig. 11.

Fig. 11. Tampa do Polo 1 removida.

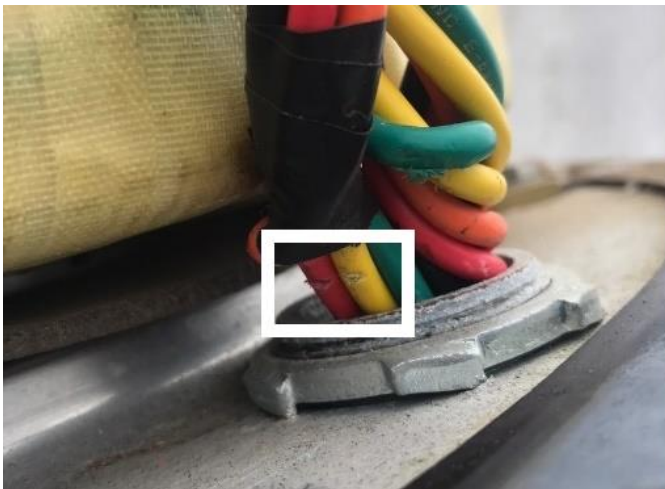
A Fig. 12 exibe uma visão de perto dos cabos do TC. Os cabos de cores diferentes correspondem aos diferentes taps de TC do TC multirrelação. Os cabos provenientes do TC são instalados em um conduíte flexível até o gabinete de controle do disjuntor, onde cada cabo é terminado. O cabo 486 é então conectado a partir dos pontos de tap escolhidos no gabinete de controle do disjuntor e roteado de volta para o relé na casa de controle. A Fig. 12 mostra que dois dos cabos (vermelho e amarelo) tinham cortes nos mesmos. Os cabos estavam raspando na lateral do acoplador do conduíte flexível.

O cabo vermelho da Fig. 12 está conectado a 1x2, e o cabo amarelo está conectado a 1x4. A Fig. 10 mostra que 1x2 é trazido de volta para o relé através do cabo branco no Cabo 486. Este cabo atinge o lado da polaridade na entrada do W2 da fase C no relé, que é exatamente onde foi medida a corrente fantasma dos relatórios de evento.

Fig. 12. Cabos do TC cortados (vermelho e amarelo).

Inicialmente, pode-se pensar que os cortes no cabo amarelo (1x4) não poderiam causar um problema, pois este cabo corresponde a um tap não utilizado no TC multirrelação. O cabo amarelo termina no gabinete de controle do disjuntor e não é levado de volta para o relé. A Fig. 13, contudo, exibe de que forma o aterramento não intencional no cabo amarelo também poderia ter causado um problema se o lado de 69 kV do transformador não estivesse aberto. Se 1x4 e 1x5 estiverem ambos aterrados, isto efetivamente cria um curto-circuito no lado secundário do TC entre 1x4 e 1x5 (caminho destacado). Este curto fará com que toda a corrente do lado secundário do TC circule neste caminho destacado, ao invés de forçar a corrente na relação desejada a fluir entre 1x2 e 1x5. Um problema similar poderia ter ocorrido devido ao aterramento não intencional do cabo vermelho, com corrente circulando no curto-circuito entre 1x2 e 1x5, e não sendo enviada para o relé. Uma operação incorreta poderia ter facilmente ocorrido em qualquer um desses casos, pois o relé não estaria medindo a corrente na relação correta.

Quando os técnicos descobriram os cortes nos cabos do TC, eles moveram os cabos para evitar que entrassem em contato com o acoplador do conduíte. Antes que os cabos pudessem se mover novamente, eles rapidamente executaram outro teste de resistência da isolamento, que foi aprovado. Como eles tiveram

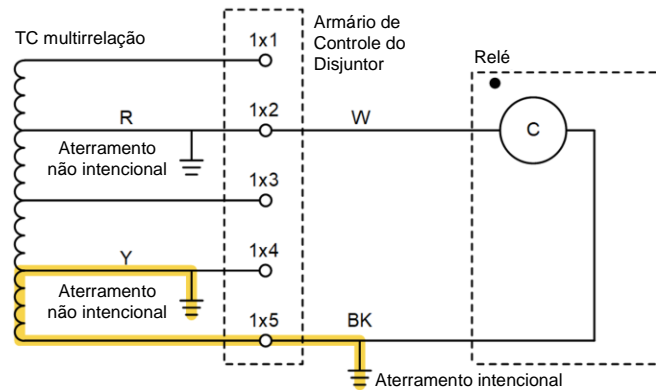
Fig. 13. Caminho da corrente de terra devido ao aterramento não intencional no cabo amarelo.
