Encontrando o Aterramento Comum: Um Estudo de Caso de Correntes Fantasma e Loops de Terra

Matthew Boecker and Genardo Corpuz
Lower Colorado River Authority

Jared Candelaria and Ariana Hargrave
Schweitzer Engineering Laboratories, Inc.

Sumário—Em fevereiro de 2018, um relé diferencial de corrente que protegia um autotransformador de 138 kV/69 kV atuou para uma falta à terra fora da zona de proteção. As condições do sistema eram tais que o lado de baixa tensão do autotransformador estava aberto, mas os relatórios de evento do relé mostraram correntes de falta presentes no lado de baixa tensão. A investigação inicial indicou um problema no circuito secundário do transformador de corrente (TC) (o TC, fiação do cabo, ou entrada do relé), e mais três faltas que ocorreram na semana seguinte ajudaram a restringir estas opções. Este artigo descreve a investigação dessas faltas, como a causa raiz foi encontrada, e de que forma a elevação do potencial de terra pode causar a circulação de correntes fantasmas (“phantom currents”) nos circuitos do TC do relé.

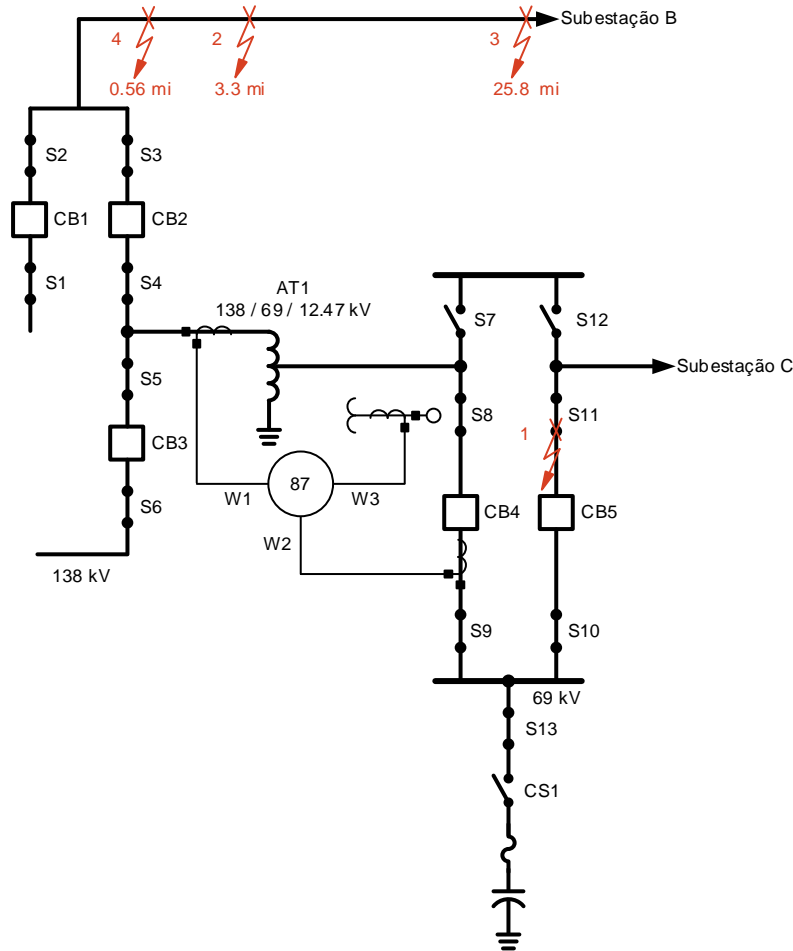
Fig. 4. Diagrama unifilar da Subestação A.

O diagrama unifilar da Subestação A e a configuração do sistema no instante do evento são mostrados na Fig. 4. O transformador mostrado é um autotransformador de 138 kV/69 kV/12.47 kV conectado em estrela-estrela-delta (YYD) aterrado, com o terciário em delta usado para serviços auxiliares da subestação. O disjuntor CB5, a chave seccionadora sob carga CS1 e as chaves seccionadoras S7 e S12 estavam todos abertos, efetivamente abrindo o circuito do lado da carga do transformador. Um relé diferencial de corrente microprocessado estava protegendo o transformador.

A primeira falta ocorreu em 14 de fevereiro às 3h34. Foi uma falta AG na chave seccionadora S11 no lado da linha do disjuntor aberto, CB5. A Fig. 5 exibe a chave, onde um *flashover* para a estrutura fez com que a chave se separasse do isolador. A localização no sistema é mostrada como falta 1 na Fig. 4. Embora esta falta claramente não estivesse na zona de proteção do relé do transformador, o relé deu trip através do elemento diferencial com restrição porcentual da fase C. Os disjuntores de 138 kV (CB2 e CB3) e o disjuntor de 69 kV (CB4) abriram em resposta.

Posteriormente neste mesmo dia, às 12h58, ocorreu uma falta CAG na linha de transmissão de 138 kV que vai para a Subestação B, a uma distância de 0.56 milha da Subestação A. Esta falta foi também atribuída a um raio na área e é mostrada como localização de falta 4 na Fig. 4. Os elementos diferenciais das fases A, B e C foram todos ativados e provocaram o trip do relé do transformador.

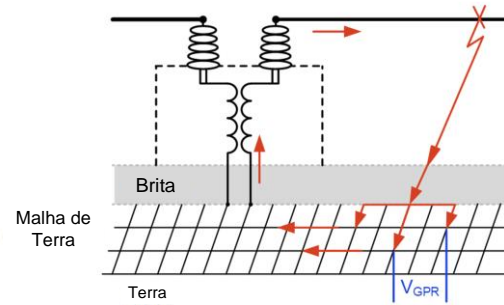
Fig. 9. Fluxo da corrente de terra durante uma falta à terra provoca GPR em uma subestação.

Quando ocorrem faltas à terra, a corrente de sequência-zero retorna para a fonte através do terra, bem como através de outros caminhos, tais como condutores de neutro, cabos de aterramento aéreos e blindagens de cabos. A corrente total de sequência-zero é dividida entre o terra e estes caminhos alternativos [3] [4]. Quando ocorre uma falta perto de uma subestação, uma grande quantidade de corrente flui através da malha de terra da subestação. Como a malha de terra tem uma certa impedância, a corrente de sequência-zero que circula através da mesma causa o desenvolvimento de uma tensão através da malha. Isto é conhecido como elevação do potencial de terra (GPR: *ground potential rise*) e está ilustrado na Fig. 9. A IEEE 80 define GPR como:

O potencial GPR apenas define a máxima tensão possível. A tensão será reduzida através da malha de terra da subestação, resultando em um gradiente de diferentes tensões em diferentes pontos da malha, conforme ilustrado na Fig. 9.

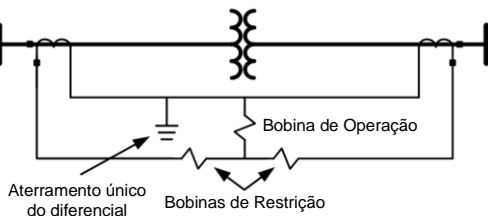
Fig. 15. Diagrama de conexão do relé diferencial eletromecânico.

Nos relés diferenciais eletromecânicos, todos os TCs associados ao relé diferencial tinham que compartilhar um único terra, uma vez que o relé eletromecânico compartilhava as bobinas de operação e restrição entre todos os TCs conectados em uma única fase. Isso fazia com que os TCs fossem conectados eletricamente dentro do relé, conforme mostrado na Fig. 15. Aterrar cada TC individualmente causaria múltiplos aterramentos no circuito diferencial, o que, como vimos, pode provocar a circulação de uma corrente indesejada através do relé e resultar em operações incorretas.
